RELATÓRIO DE VISTORIA/FISCALIZAÇÃO <small>DIVISÃO DE FISCALIZAÇÃO AMBIENTAL – DIFISC DIVISÃO DE CULTURAS AGRÍCOLAS – DILCA</small>	DIFISC DILCA
		Nº 021/2021

Tipo de Fiscalização:	Planejada	X	Dirigida	Emergência
Unidade Responsável: DIVISÃO DE FISCALIZAÇÃO AMBIENTAL - DIFISC				
Data: 14/01/2021	Hora início: 10:30	Hora fim: 17:00		
Descrição do objeto da fiscalização: Atendimento a denúncia e verificação do cumprimento da Portaria SEMA Nº 38/2020

QUALIFICAÇÃO DO INSPECIONADO			
Nome ou Razão Social: VITOR ZATTA			
Empreendimento: 131965 Nº Atividade 1831		CNPJ/CPF: 479.987.849-20	
Endereço: Estância Grande (Fazenda Embireira)			
Bairro: Interior	Município: Viamão	CEP:	UF: RS
Processo Administrativo: 70455-05.67/20-5 (LO em análise) e 51429-05.67/20-5 (den)			
Latitude: -30.004006°		Longitude: -50.921515°	
Número de Registro no CAR: RS-4323002-E38811BD44D34DE3ACD2030672981252

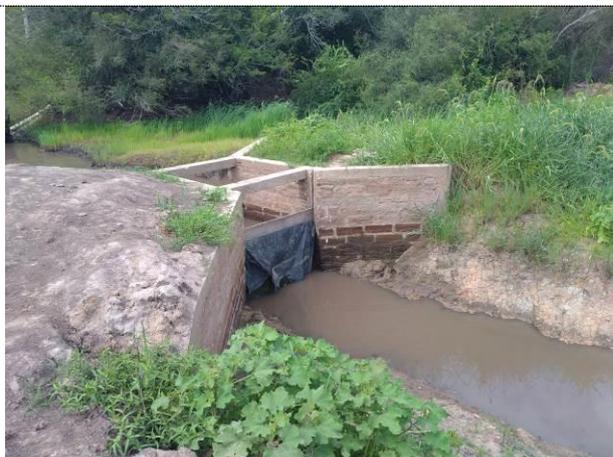
No momento da fiscalização foi verificado o local de captação de água para irrigação (ponto 097, Figuras 1, 2 e 3), sendo que não estava ocorrendo a captação direta de água do rio Gravataí. A captação nesse ponto é feita através de dois canais de adução. Um canal com aproximadamente 650 metros de comprimento com conexão direta ao Rio Gravataí, na sua margem esquerda. Foi verificado que no momento da fiscalização, no ponto de captação o sistema de comporta estava fechado, barrando a entrada de água oriunda do rio.

Foto 01 – Local de captação de água do canal oriundo do rio Gravataí para irrigação (canais de adução). Ponto 097

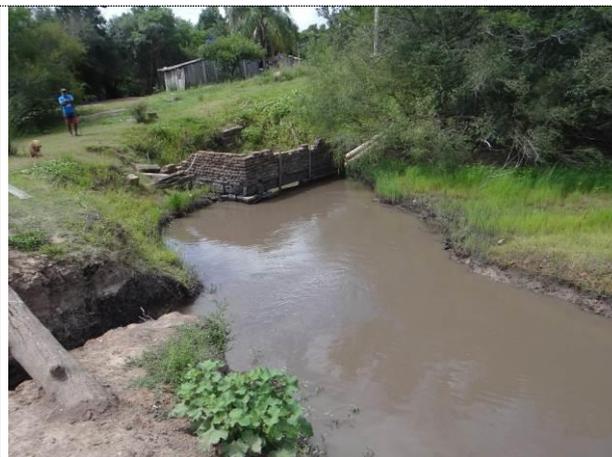
Foto 02 – Dois canais de adução chegando ao ponto de captação de água. Ponto 097.

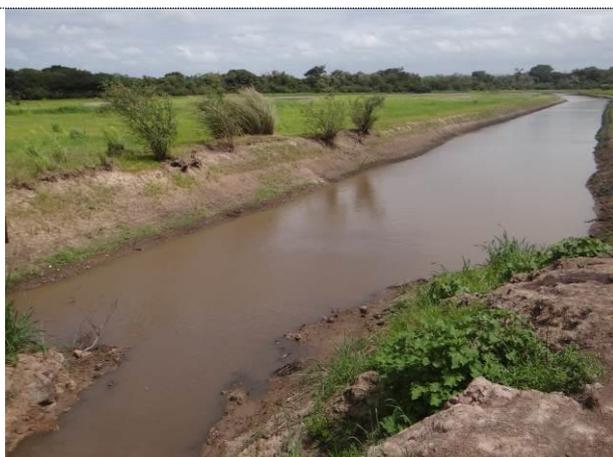
Foto 03 – Canal de adução com conexão direta ao rio Gravataí. Ponto 097.

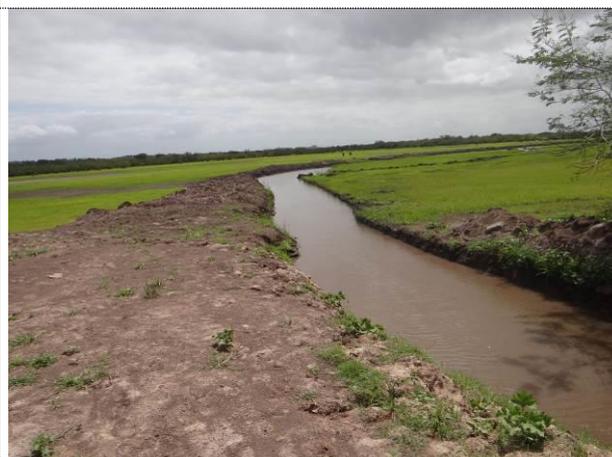
Nesse ponto há um segundo canal, que estava sendo realizada a captação de água de um reservatório localizada no ponto 098 (Figuras 1, 2 e 3), onde também há uma comporta. A área está localizada na planície de inundação do rio Gravataí e serve como reservatório de acúmulo de água. A água é drenada do reservatório por gravidade até a ponto de captação (ponto 097), através de canais naturais e um canal construído, que segundo o representante do empreendedor e conforme a análise de imagens de satélites antigas foi realizada no segundo semestre de 2020. O representante também informou que a construção do canal foi com o objetivo de melhorar o sistema de barramento da captação direta do rio, e faz parte de um conjunto de melhorias (como a instalação da comporta no canal de adução direta ao rio Gravataí) para facilitar a interrupção da captação, o que antes era feito com a colocação de sacos de areia no início do canal de adução.

Foto 04 – Canal de adução com conexão ao reservatório. Ponto 097.

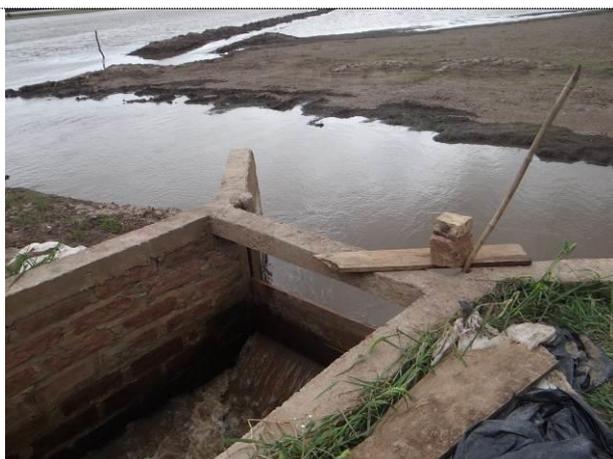
Foto 05 – Comporta do reservatório, Ponto 098.

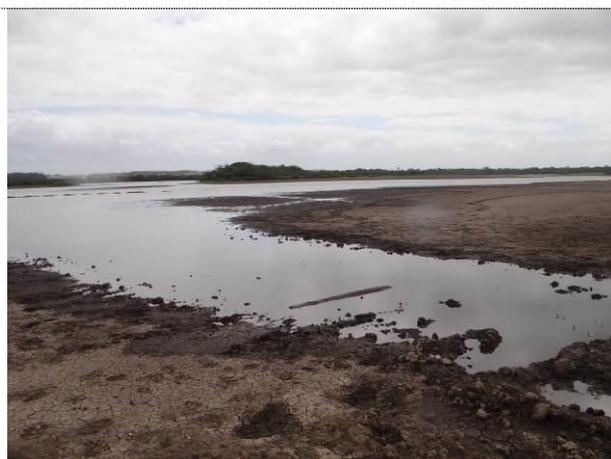
O reservatório localizado no ponto 098 estava com o nível abaixo do normal. Foram verificados os limites do reservatório com o canal retificado do rio Gravataí entre os pontos 103 e 104 (Figuras 1, 2, 3 e 4), não sendo constatada captação de água do rio para o Reservatório. Entre o ponto 106 e 107 (Figuras 1, 2, 3 e 4) foi verificado a existência de um canal com ligação direta com o canal retificado do rio Gravataí (ponto 106), até a área do reservatório (ponto 107), porém havia uma barreira impedindo a ligação. Devido à diferença de nível entre o reservatório e o canal do rio Gravataí (que estava bem abaixo do seu nível normal) estava sendo drenada por infiltração água do reservatório para o rio. Cabe ressaltar os pontos 104, 106 e 107 estão localizados em uma área fora do empreendimento.

Foto 06 – Reservatório (ponto 098). É possível observar que o nível do reservatório está baixo com a visualização de bancos de areia.

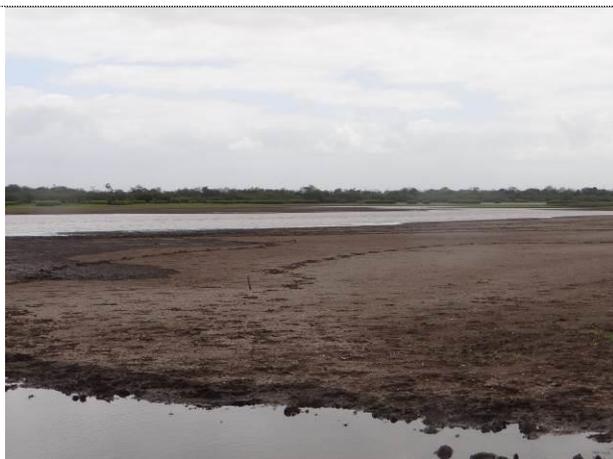
Foto 07 – Reservatório (ponto 098), onde ao fundo é possível observar a vegetação ciliar do canal do rio Gravataí.

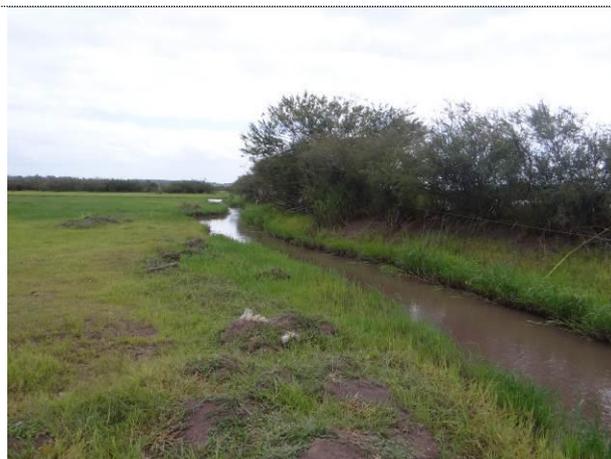
Foto 08 – Canal aparentemente já estabelecido que conduz a água oriunda do reservatório até o canal construído.

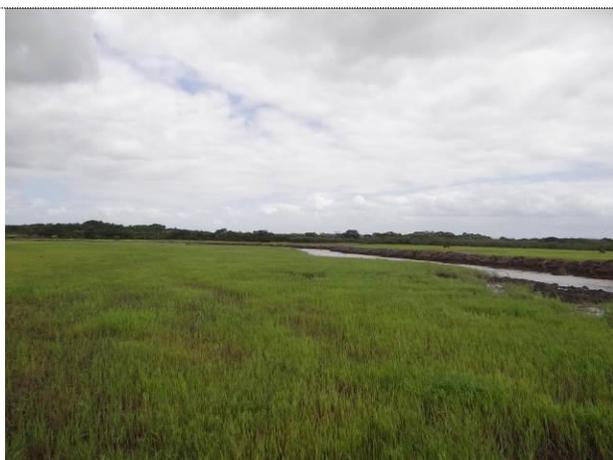
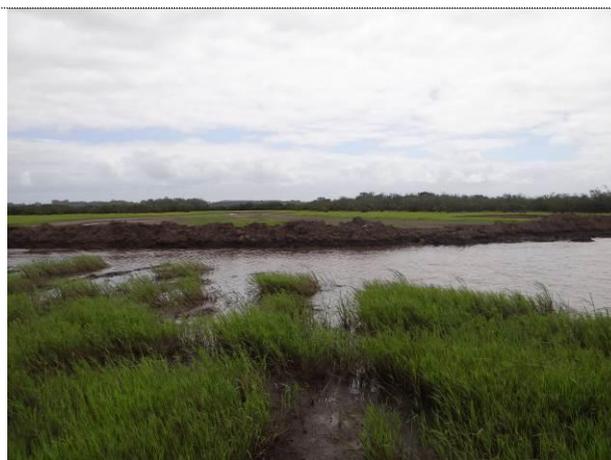
O canal construído tem aproximadamente 250 metros de extensão (entre os pontos 097 e 100) e com largura de 2 a 3 metros e foi realizado, parte em área de banhado, como no entorno do ponto 100.

Em relação à denúncia de obra irregular, foi verificado a sua procedência, uma vez que a licença de operação não permite a construção de canais novos, como verificado. Devido a isso, deverá ser lavrado auto de Infração em nome do empreendedor por operar a atividade de Irrigação Superficial de Arroz descumprindo o item 1.9 (realização de obra nova, abertura de canal de irrigação) das Condições e Restrições estabelecidas na Licença de Operação LO Nº 04255 / 2016-DL, com agravantes de atingir área de Unidade de Conservação (Área de Proteção Ambiental do Banhado Grande) e atingindo área sob proteção legal (área de preservação permanente em banhado).

Foto 09 – Construção de canal de adução em área de banhado.

Foto 10 – Construção de canal de adução em área de banhado.

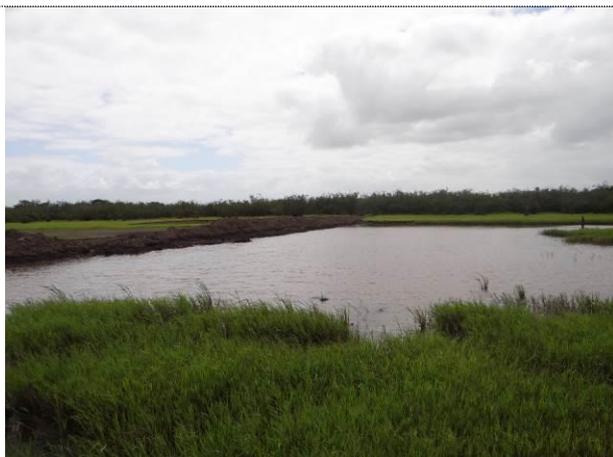
Foto 11 – Ligação entre o canal existente e o canal de adução construído, próximo ao ponto 100.

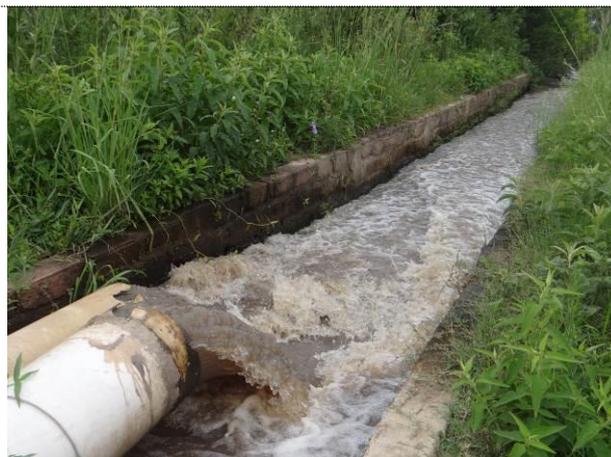
Foto 12 – Levante bombeando água do canal de adução do reservatório.

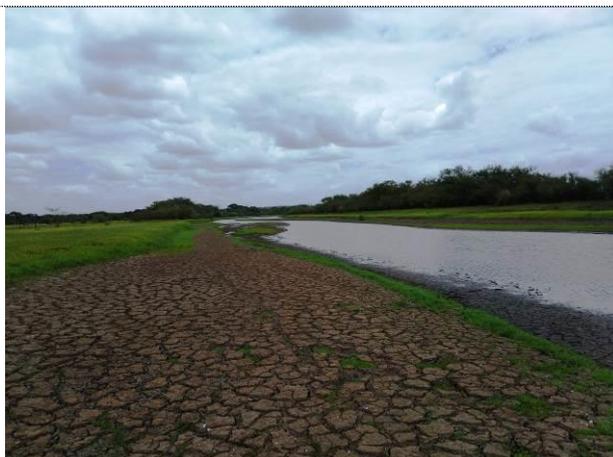
No ponto 103 foi verificada uma parte rebaixada na margem do canal retificado do rio Gravataí que com o aumento do nível do rio pode ser uma área de contribuição ao canal de drenagem do reservatório.

Foto 13 – Margem do canal retificado do rio Gravataí próximo ao ponto 103.

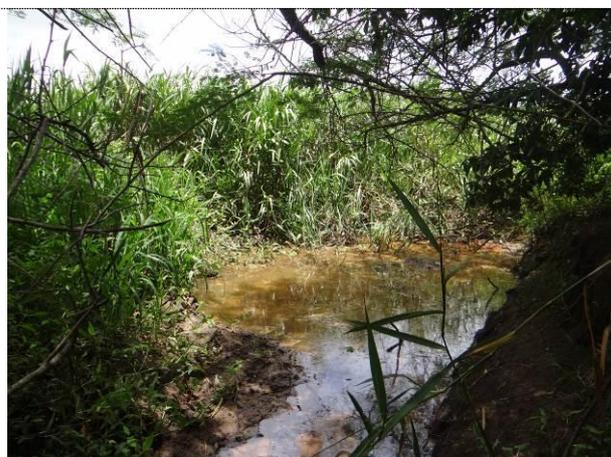
Foto 16 – Talude do reservatório (ponto 107) e canal drenando por infiltração água do reservatório para o rio Gravataí.

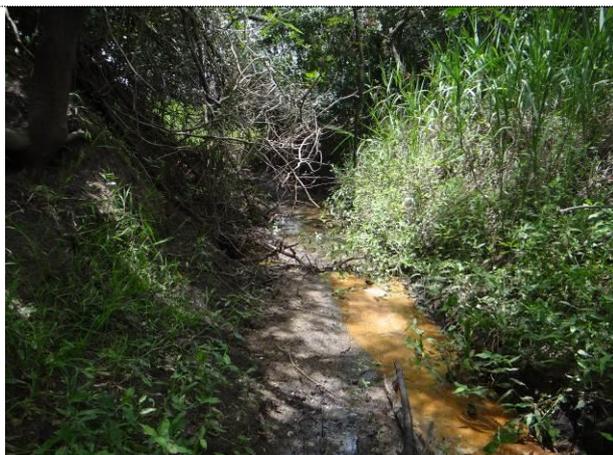
Foto 17 – Canal drenando por infiltração água do reservatório para o rio Gravataí (ponto 104).

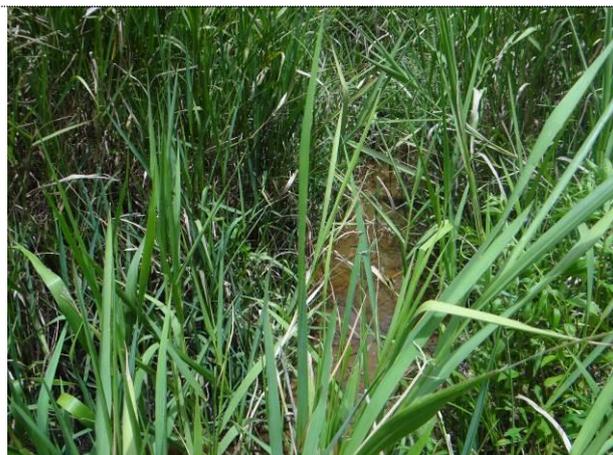
Foto 18 - Canal drenando por infiltração água do reservatório para o rio Gravataí (ponto 106).

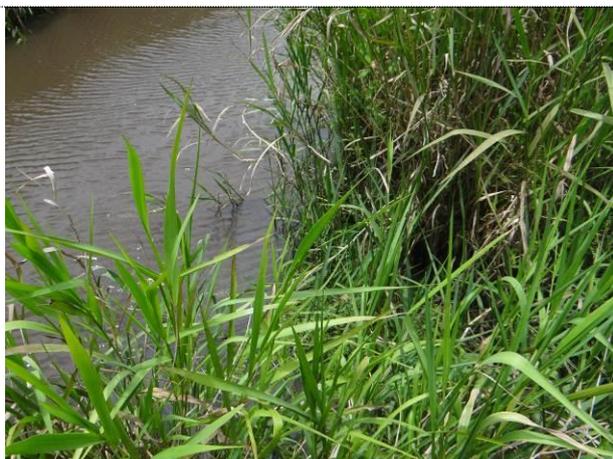
Foto 19 – Leito vazante do canal retificado do rio Gravataí com ligação com canal de drenagem do reservatório (ponto 106).

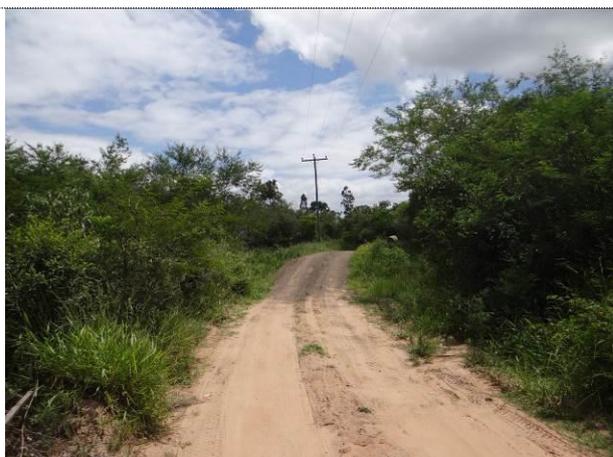
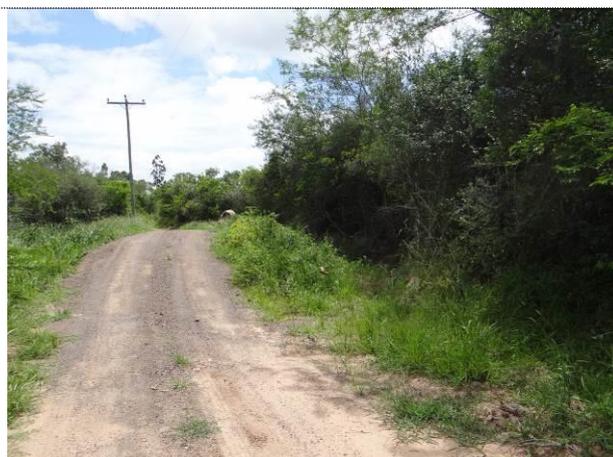
A reclamação principal dos quilombolas é que os arrozeiros utilizam a área do quilombo para captação de água e não fazem compensação financeira por isso. Além disso, houve a reclamação que a prefeitura só arrumou parte do acesso à área (ponto 108), porém em época de cheia o acesso fica parcialmente alagado impedindo a locomoção por terra.

Foto 21 – Acesso as áreas fiscalizadas (ponto 108) com elevação para passagem de encanamento de drenagem.

Foto 22 - Acesso as áreas fiscalizadas (ponto 108) com elevação para passagem de encanamento de drenagem.

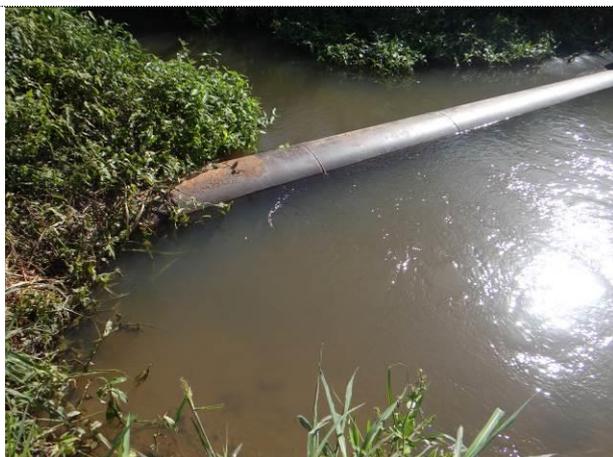
Também foi fiscalizada a área do entorno do arroio Vigário (entre os pontos 110, 111 e 112 – figuras 1, 2 e 5) não sendo constatada captação de água direta do canal retificado do arroio Vigário para irrigação. No local há canais de irrigação com água utilizada na lavoura que vão até perto do canal do arroio (em ambos os lados), porém há barreiras físicas impedindo a conexão. Há um cano metálico que atravessa o leito do arroio ligando os canais de irrigação. Foi verificado que no ponto 111 há um rebaixamento em parte das margens do canal retificado do arroio vigário, que com o aumento do nível do arroio entre 0,5 e 1 metro pode ocorrer extravasamento da água do arroio para os canais de drenagem em ambas as margens.

Foto 25 – Leito do canal retificado do arroio do Vigário, ponto 110, com cano metálico ligando canais de drenagem de efluente da lavoura localizados próximos ao canal do arroio.

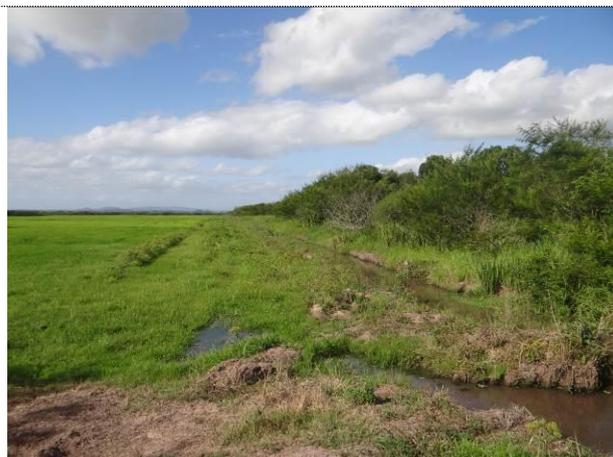
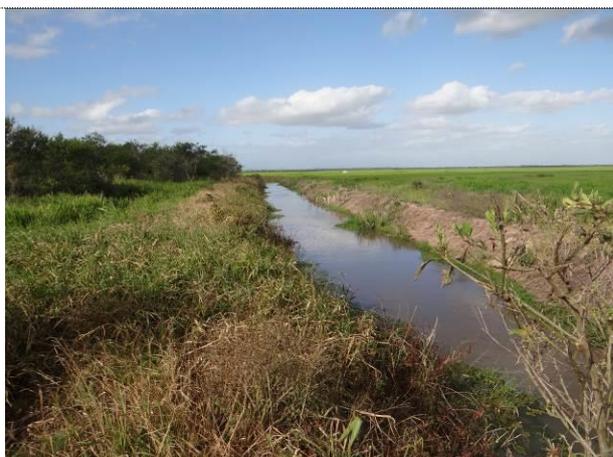
Foto 26 – Canal de irrigação (ponto 111) paralelo ao canal retificado do arroio do Vigário.

Foto 27 – Canal de irrigação (ponto 111) paralelo ao canal retificado do arroio do Vigário.
